# ПРОЕКТНОЕ БЮРО «ОПОРА-СМ»: ВОСТРЕБОВАННЫЙ ОПЫТ

В проектной подготовке этого воссоздания принимали участие специалисты ООО «Проектное бюро «ОПОРА-СМ». Они выполняли раздел «Конструктивные решения». Рассказывает генеральный директор компании Ирина Семенова:

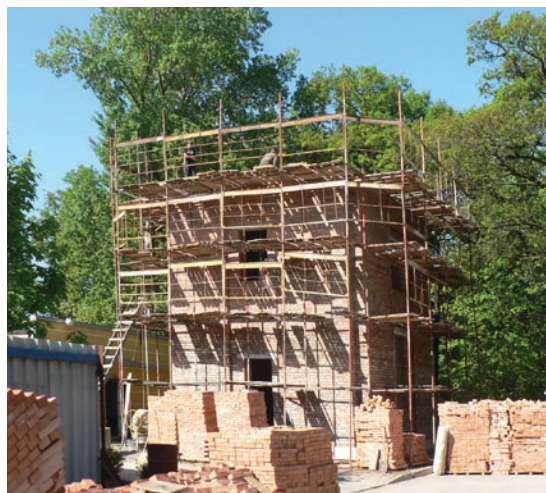
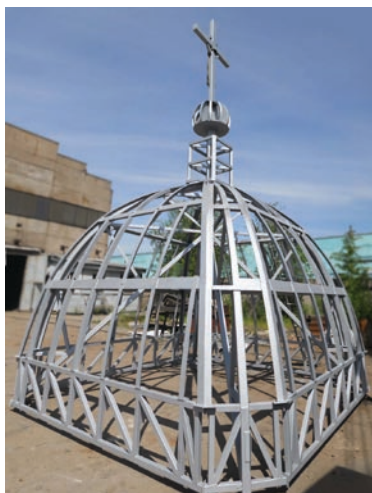
Рабочие фотофиксации этапов строительства колокольни у храма Благовещения Пресвятой Богородицы и общий вид воссозданного памятника (вверху)

— Первой и, пожалуй, самой сложной задачей было определиться с фундаментами. Не обошлось и без споров: стоит ли, например, устраивать под зданием традиционное свайное поле или все-таки имеет смысл поискать этому альтернативный метод. Наши расчеты показали, что производство буровых работ в данном случае окажется не только слишком дорогим удовольствием, но и будет сопряжено с серьезным риском получения дополнительных осадок окружающими постройками, в том числе храмом. Выход нашелся в строи-

тельстве здания с устройством фундаментов в виде монолитной железобетонной плиты. Геологические условия места вполне позволяли реализовать такое решение, хотя общий вес колокольни при 25-метровой высоте и получался весьма внушительным. Сегодня фундамент сооружения выполнен на естественном основании. Он представляет собой сплошную монолитную железобетонную плиту мелкого заложения с утеплением снизу и по контуру. Основанием служат мелкие пески средней плотности естественного сложения, мощность песчаного слоя составляет около трех метров.

Оригинальная идея легла в основу строительства монолитной лестницы, которая запроектирована с одной промежуточной площадкой и изгибается в плане, повторяя сложный контур стены. В строительной практике прошлого ступени обычно заводились в нее, тогда как в нашем случае вся лестничная конструкция опирается на верхнее перекрытие и нижнюю плиту. Такое решение, как минимум, облегчило задачи строителей при возведении кирпичных стен и без того сложной конфигурации, переменной от яруса к ярусу. Внедрять в кладку какие-либо элементы железобетонной лестничной конструкции уже не потребовалось.

Третья проблема вытекала из необходимости создать купол сложной формы, который имел в плане восемь скатов. Старые мастера выполняли такие работы по месту из дерева. Нам же приходилось руководствоваться, главным образом, соображениями технологичности. При относительно небольших размерах купольную конструкцию следовало запроектировать таким образом, чтобы каждый ее элемент можно было легко, безошибочно и быстро изготовить в заводских условиях, там же собрать

воедино, а затем перевезти к зданию колокольни, поднять наверх звонницы и смонтировать в полной готовности. Предварительно рассматривались несколько вариантов будущего купола, в результате среди них был выбран оптимальный. Роль основных несущих конструкций согласно этому проекту возложена на четыре полуфермы, задающие очертание купола. Фермы соединены в центре на трубе квадратного сечения. Последняя заканчивается фланцем, а уже к нему крепится конструкция креста. Фланцевое соединение спрятано в яблоке. Для устойчивости всей конструкции по контуру предусмотрена связевая ферма. Сегодня купол, обшитый деревом и кровельной сталью, уже успел и прижиться на своем месте, и не раз порадовать взоры петербуржцев, оказывающихся в этом уголке города.

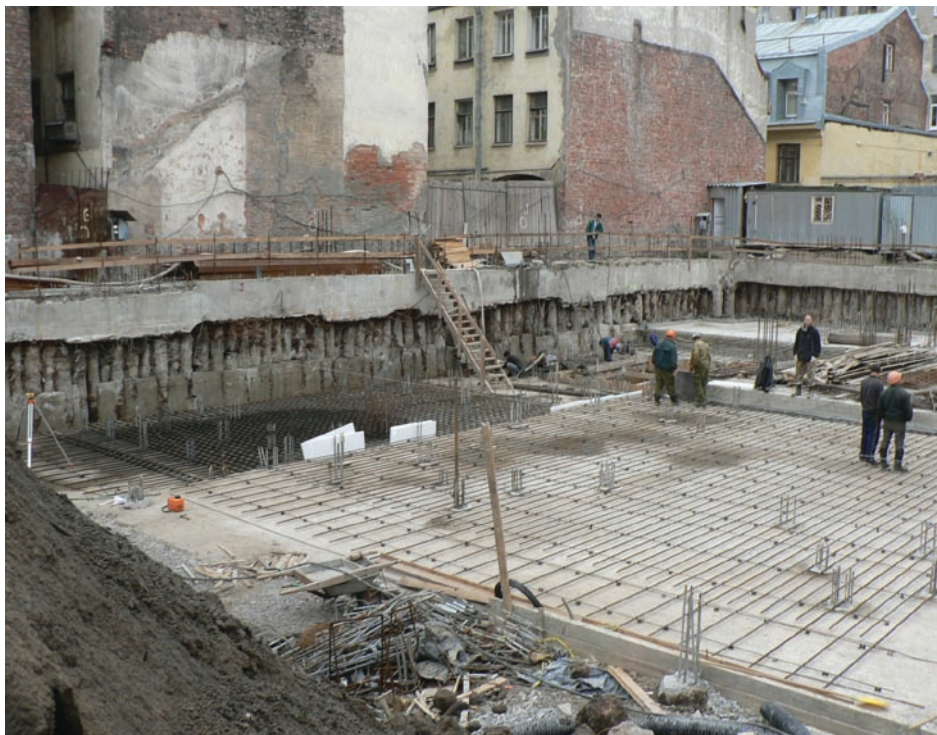
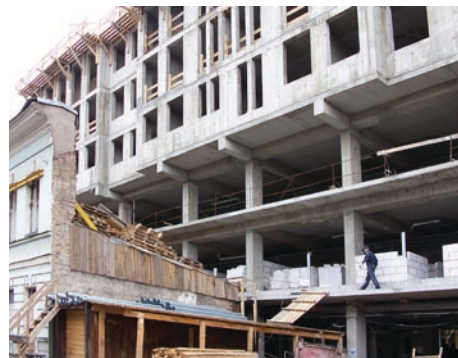
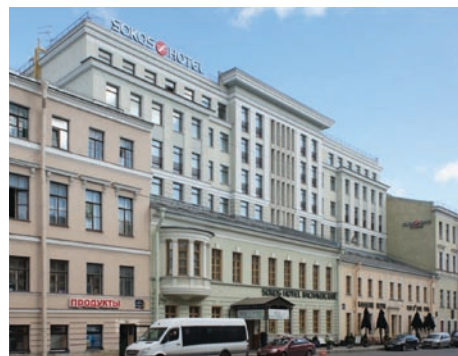
Строительство и гостиницы Sokos Hotel Vasilievsky и ее главный фасад после сдачи «под ключ»

Так, занимаясь проектом реконструкции зданий на Васильевском острове под отель Socos, нам, как авторам этого раздела, пришлось беспокоиться, главным образом, о сохранности прилегающих жилы домов, построенных в начале прошлого века и соседствующих с площадкой. Ситуация осложнялась тем обстоятельством, что сама гостиница состоит из разновысоких частей, отделенных друг от друга деформационными швами. Это, во-первых, новый семиэтажный объем с заглубленной автостоянкой, во-вторых, воссоздаваемое здание и в третьих, постройка с сохраняемым историческим фасадом. Без привлечения современных технологий подземного строительства, особенно в тех крайне сложных гидрогеологических условиях, которые характерны для этого района Санкт-Петербурга, создание отеля такого класса при одновременном обеспечении безопасности для соседней застройки было бы невозможно. Именно поэтому заглубленная часть выполнена в монолитном железобетоне на основании из буронабивных свай. Гостиничный комплекс уже успешно функционирует и, на мой взгляд, очень органично вписался в окружающую застройку.

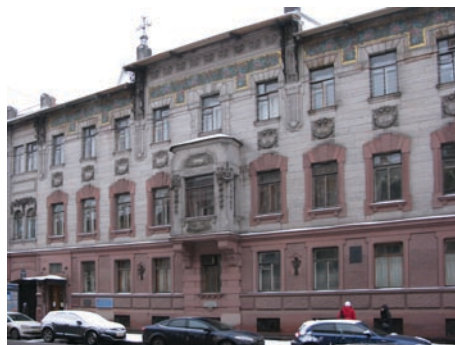
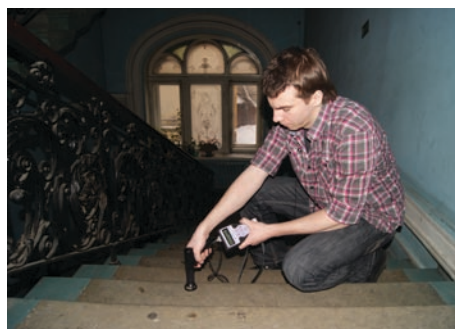
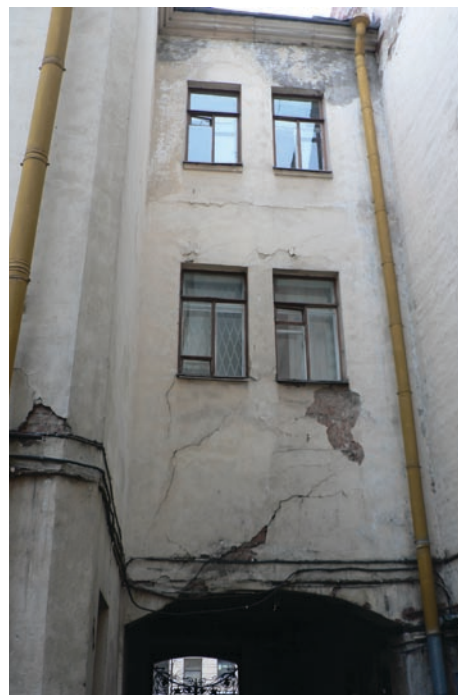
Фотофиксации Дома Е. И. Набоковой, выполненные в ходе его предпреставрационного обследования

Хотелось бы отдельно рассказать об обследовательской работе на объекте культурного наследия федерального значения «Дом Е. И. Набоковой» (Б. Морская ул., 47). К сожалению, техническое состояние этого здания оставляет желать лучшего. Да, фасад его был отремонтирован и радует своим внешним видом как пе-

тербуржцев, так и многочисленных туристов, посещающих расположенный здесь музей Владимира Набокова. Однако, заглянув во внутренний двор, даже неспециалист поймет: здание требует безотлагательного ремонта. В ходе обследования были повсеместно зафиксированы многочисленные потеки на стенах, трещины и отслоение штукатурки. Констатировалось также, что система водостока с кровли перестала работать, а стена парадной лестницы, которая ведет на 2-й этаж к сохранившимся до наших дней великолепным интерьерам, повреждена глубокой вертикальной трещиной со значительным раскрытием.

мо, причем срочно, выполнить реконструкцию его чердачного пространства: изменить расстановку стропильных конструкций, разгрузить поврежденную стену и обеспечить нормальный водосток с кровли. Не оставляем надежды, что выводы, сделанные в процессе этой работы, послужат своего рода руководством к действию.
